## Ein Dach wie eine Rutsche.

**DACHABDICHTUNG** >> Korrodierte Trapezbleche und Befestiger erforderten am Dach einer Freizeitanlage in Bad Wildungen eine grundlegende Sanierung. Dabei kamen unterschiedliche Lösungen für den flachen und den geneigten Dachteil zur Anwendung.

<b>Objekt:</b>	Dachsanierung Freizeitanlage Heloponte, Bad Wildungen
<b>Bauherr:</b>	Magistrat der Stadt Bad Wildungen
<b>Planer:</b>	Sachverständigenbüro Siegmund Becker, Wettenberg
<b>Material:</b>	Kebuself KD (Dampfsperre Steildach) Polymer GW 4, beidseitig mit Vlies (1. Abdichtungslage) Decolen S, Farbe: Herbstlaub (2. Abdichtungslage)
<b>Hersteller:</b>	Kebulin-Gesellschaft Kettler GmbH & Co. KG, Herten

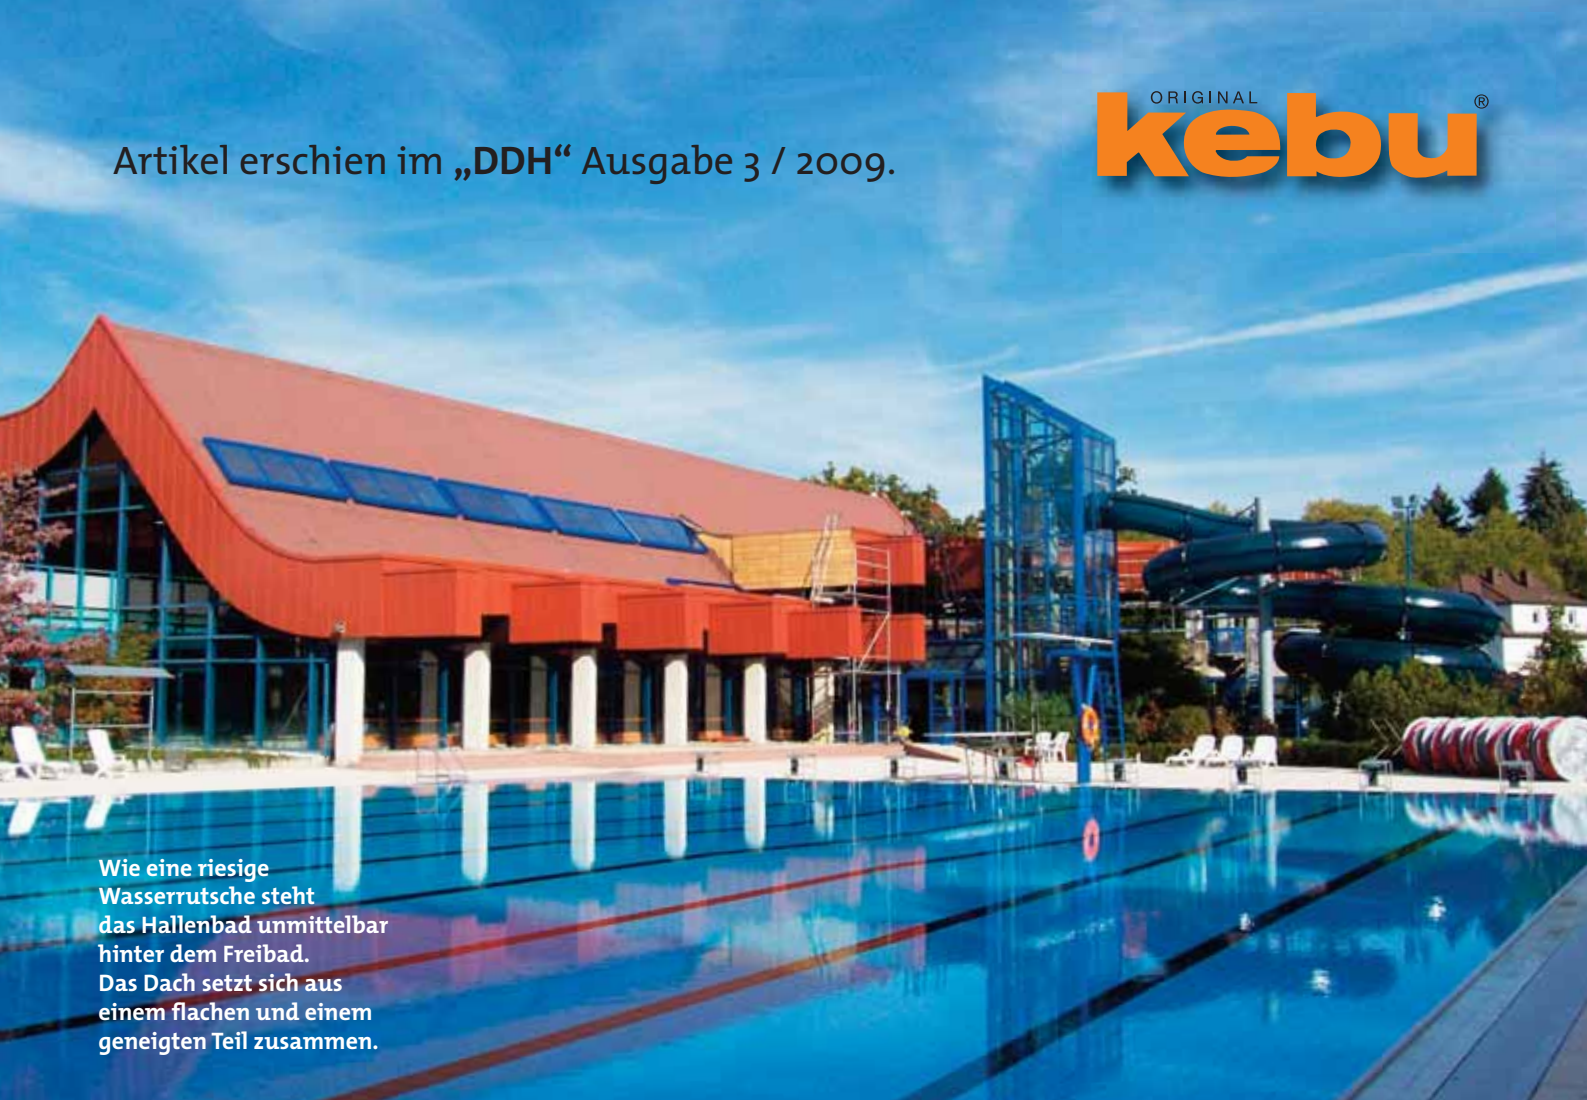
Wie eine riesige Wasserrutsche steht das Hallenbad unmittelbar hinter dem Freibad. Das Dach setzt sich aus einem flachen und einem geneigten Teil zusammen.

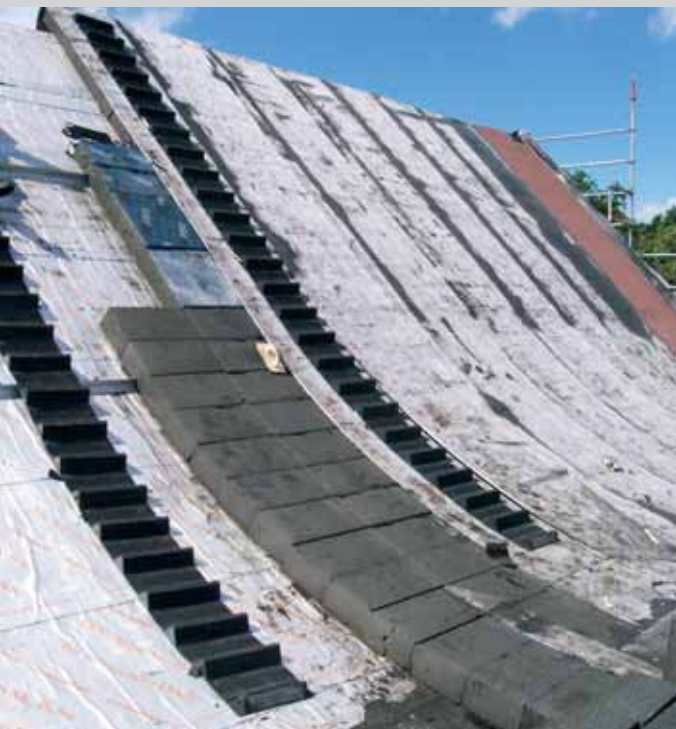
Als neue Wärmedämmung wurde Schaumglas eingesetzt.

Zur Sanierung wurde das Dachpaket auf beiden Flächen komplett entfernt. Das marode Trapezblech wurde durch ein nach Korrosivitätskategorie C 4 speziell beschichtetes Trapezblech ersetzt. Auf dem Leichtdach kam als Dampfsperre eine kalt selbstklebende Dachbahn mit oberseitiger Spezialfolie aus Aluminium zum Einsatz. Im Massivdach wurde eine PYE G 200 S 5 + Al vollflächig aufgeschweißt. Als neue Wärmedämmung wurde Schaumglas verwendet. Im Steildachbereich in 160 Millimeter, im flachen Bereich (bei einer Gefällegebung von 2,1 Prozent) in einer mittleren Dicke von 165 Millimeter. Die Verlegung erfolgte im geneigten Bereich mit Bitumen-Kaltkleber, im flachen Bereich in Heißbitumen. Durch den Einsatz von Schaumglas-Dämmplatten konnte auf den Einsatz von Stützhölzern verzichtet werden.

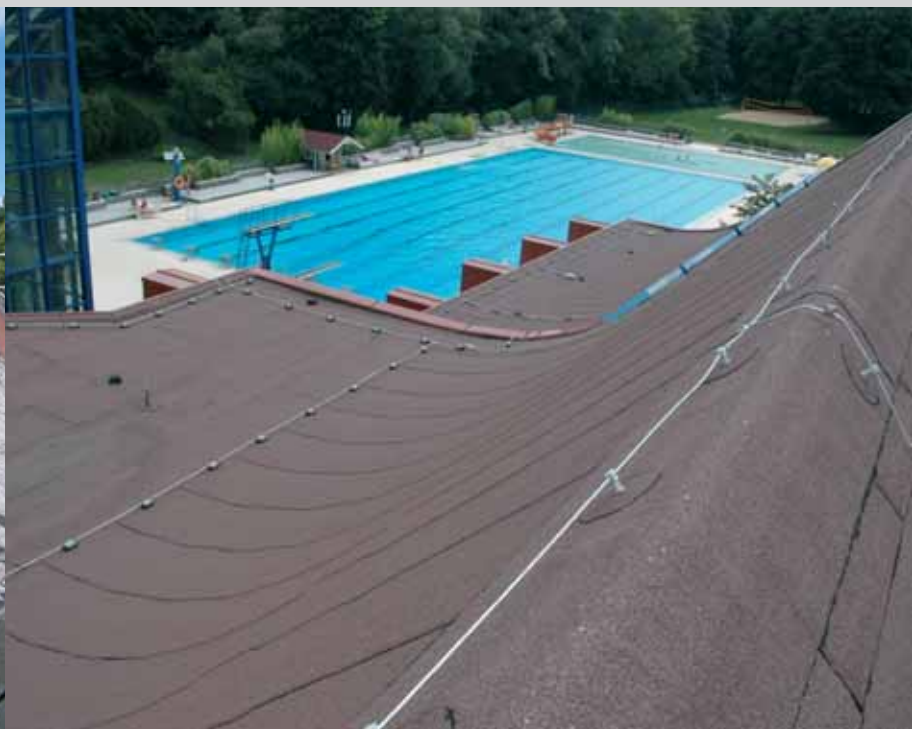
Bei der Dachsanierung wurden die Bahnen zur Reduzierung der Kopfstöße und aus optischen Gründen in Fixlängen aufgebracht.

Als Dachhaut wurde eine zweilagige Abdichtung aus Polymerbitumen-Schweißbahnen mit Glasgewebeträger-Einlage gewählt, wobei die Oberlage zusätzlich zum Glasgewebe ein Polyestergewebe enthält. Zur Reduzierung der Kopfstöße und zum Erreichen eines optisch ansprechenden Verlegebildes wurden Fixlängen eingesetzt. Dazu kam die Bestreuung aus einer braunen Sonderfarbe. Um Wärmebrücken zu vermeiden wurden auch am Dachrand konstruktive Veränderungen vorgenommen.

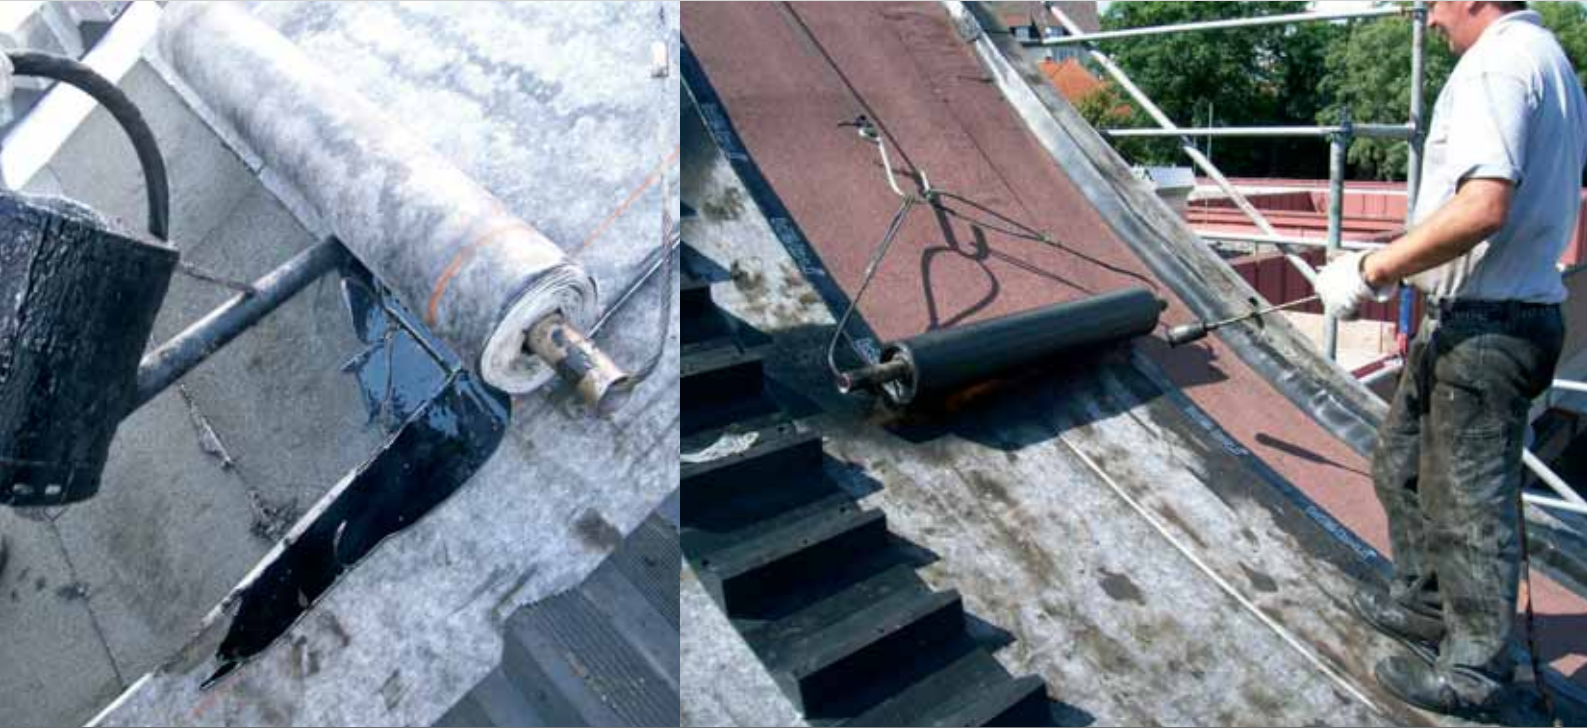
Sowohl das Verschweißen als auch die Verlegung in Bitumen wurde mit Hilfe einer besonderen Vorrichtung vorgenommen.

Die Dachdecker verlegten die Bahnen von oben nach unten (die Bahnen sollten auf Zug verlegt werden). Dazu bedienten sie entsprechende Vorrichtungen, von denen aus sie sowohl das Verschweißen als auch das Verlegen in Heißbitumen ausführen konnten.
